anbei sende ich Ihnen den Newsletter zum ersten Quartal 2024, in dem es um folgende Themen geht:

- Markierungen im Wald
- Holzernte
- Waldzustand
- Wegebau
- Pflanzung

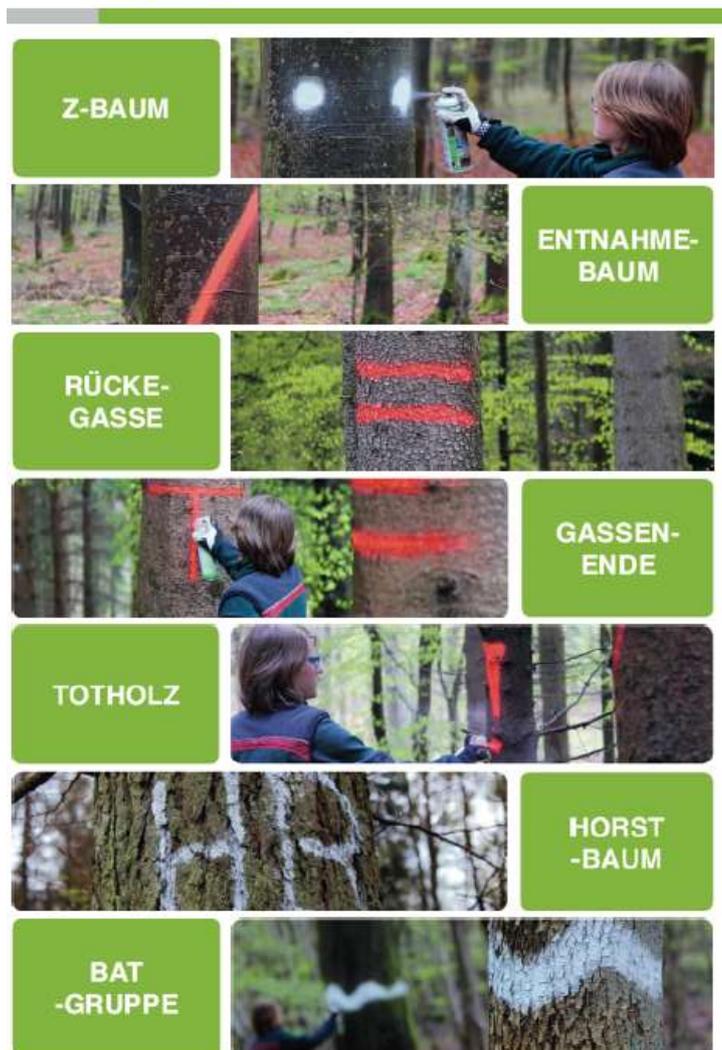
Abbildung 2: Markierungsrichtlinie Landesforsten RLP

Markierungen mit Sprühfarbe im Wald dienen der Kommunikation. Im Revier Ganerben ist dabei vor allem die Verständigung zwischen Revierleiter und Unternehmer relevant. Um einen einheitlichen landesweiten Standard zu formulieren, gibt es eine Markierungsrichtlinie von Landesforsten RLP. Hier codieren Zeichen und Farben bestimmte Bedeutungen (vgl. Abb.2).

Wie in der Markierungsrichtlinie zu lesen ist, soll stehenden Totholz mit Ausrufezeichen markiert werden. Dieses stellt bei Fällarbeiten eine enorme Gefahrenquelle dar. Im BAT-Konzept (Biotopbaum, Altholz, Totholz-Konzept) ist geregelt, dass an bestimmten Stellen Totholz beispielsweise als Inseln markiert wird und stehen bleiben darf (weiße Wellenlinie), dafür aber gefährliche tote Einzelbäume innerhalb der Hiebsfläche umgeschnitten werden.

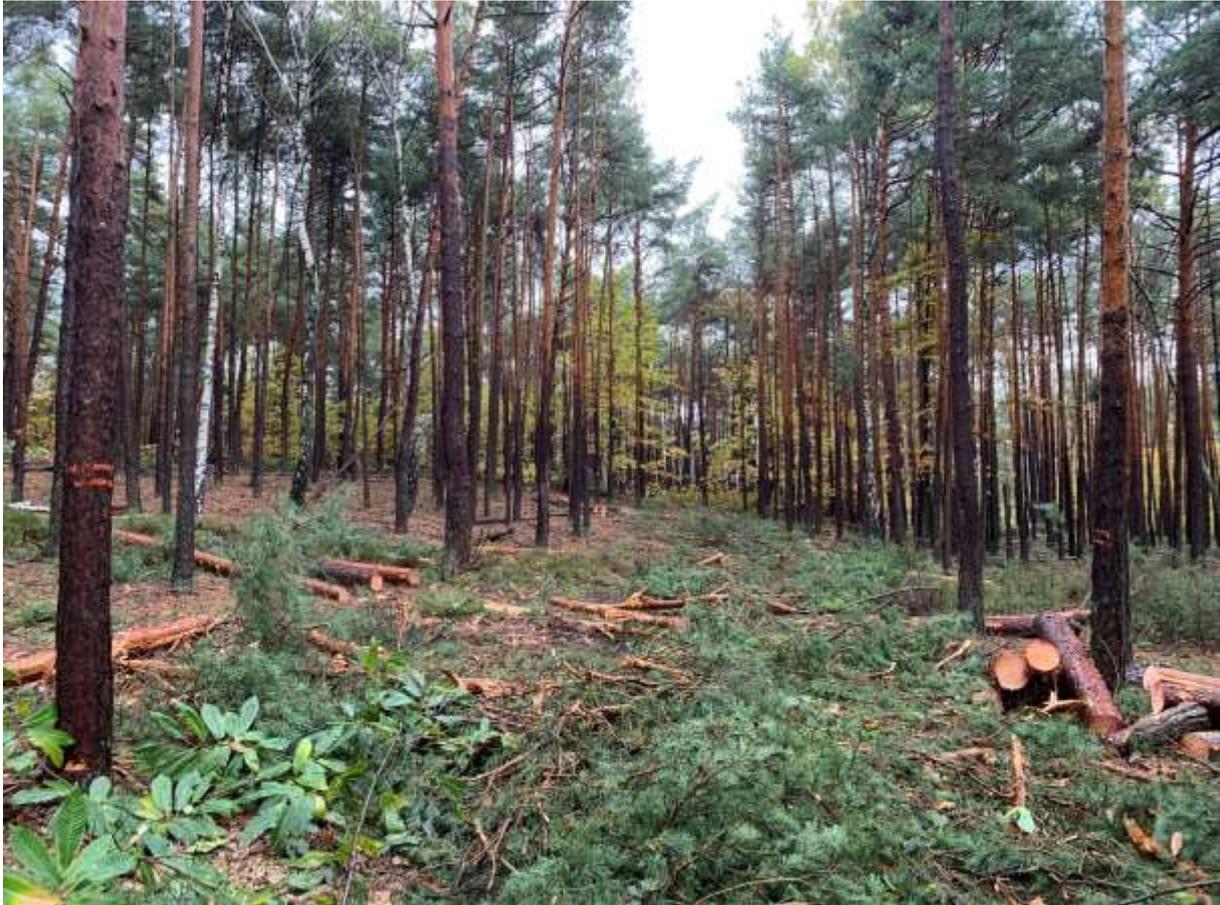
Abbildung 3: Markierte Rückegasse

Dies habe ich zuletzt einem Unternehmer erläutert, der sich gerne die Markierung von Rückegassen in Gelb gewünscht hätte. Außerdem hatte er Wünsche zu noch intensiverer Markierung von gerade laufenden und in der Vergangenheit bereits mehrfach befahrenen und somit gut erkennbaren Gassen.

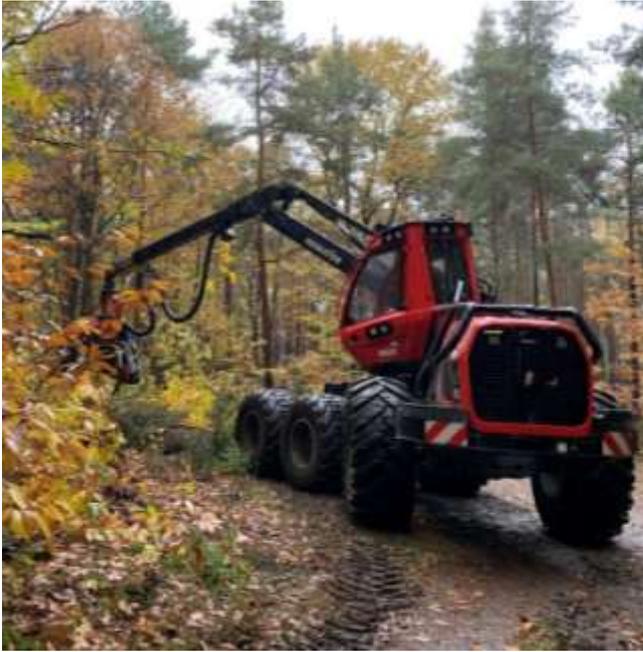
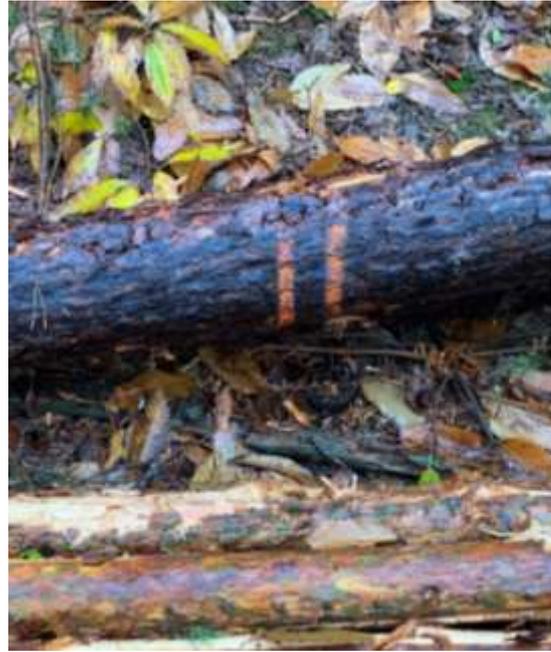
Abbildung 4: Harvester und gefällter Gassenrandbaum

Mitunter kommt es dabei auch zu technischen Entnahmen, um Bäume fällen zu können, oder es werden zu stark beschädigte Bäume gefällt. Manchmal werden auch Gassenrandbäume gefällt, die zuvor die Markierung von Rückegassen trugen. Dies kann ein Grund sein, warum nach Beendigung der Harvesterarbeiten weniger Gassenmarkierungen sichtbar sein können, als ursprünglich ausgezeichnet.

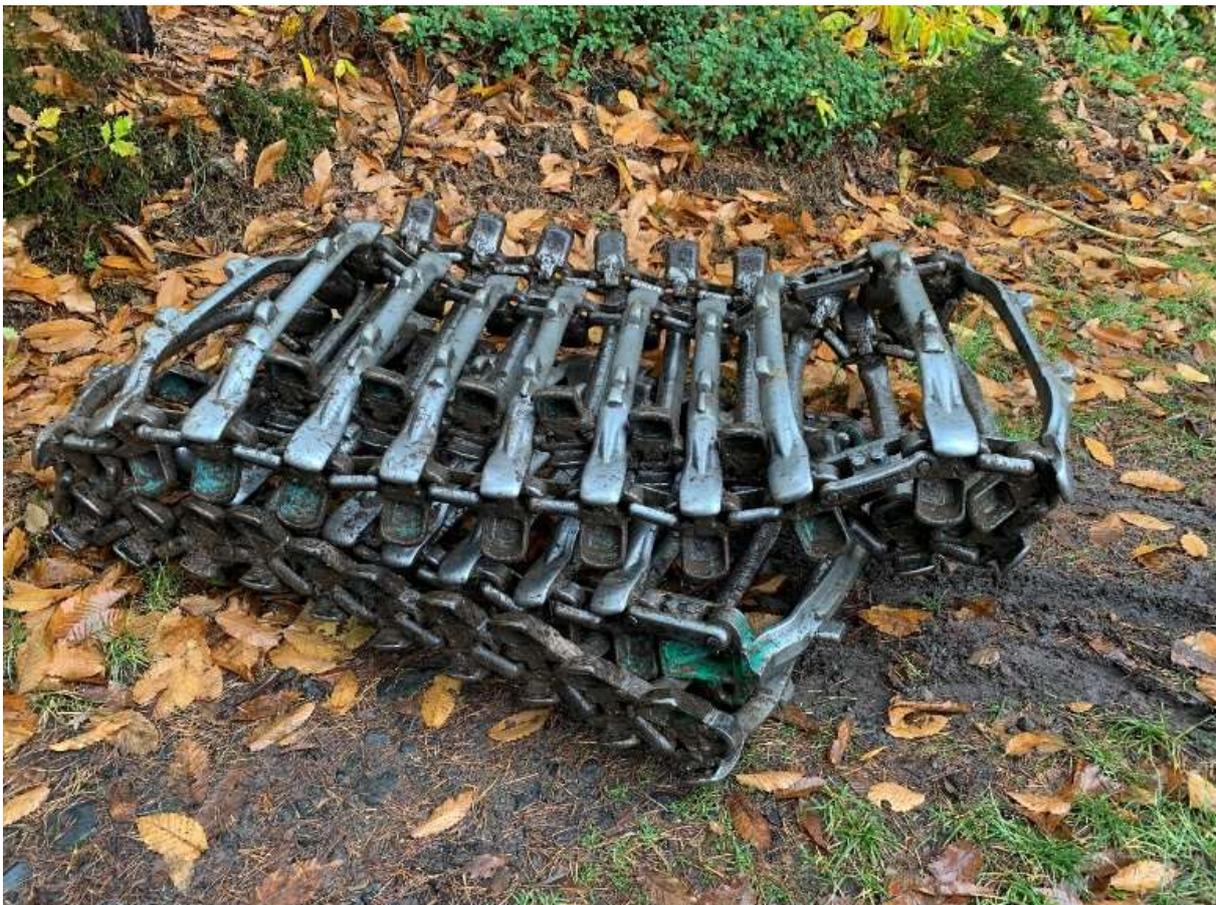
Abbildung 5: Boogiebänder

Wie üblich wurden auch hier Boogiebänder zur Schonung des Waldbodens eingesetzt. Wie aus anderen Hieben bekannt, ist dies zur Minimierung des Maschinengewichts auf den Waldboden ein effektives Mittel, jedoch bei Lenkbewegung auf Waldwegen für diese schädlich.

Es ist bereits die Firma Böckly beauftragt die Schäden im entsprechenden Bereich wiederherzurichten.

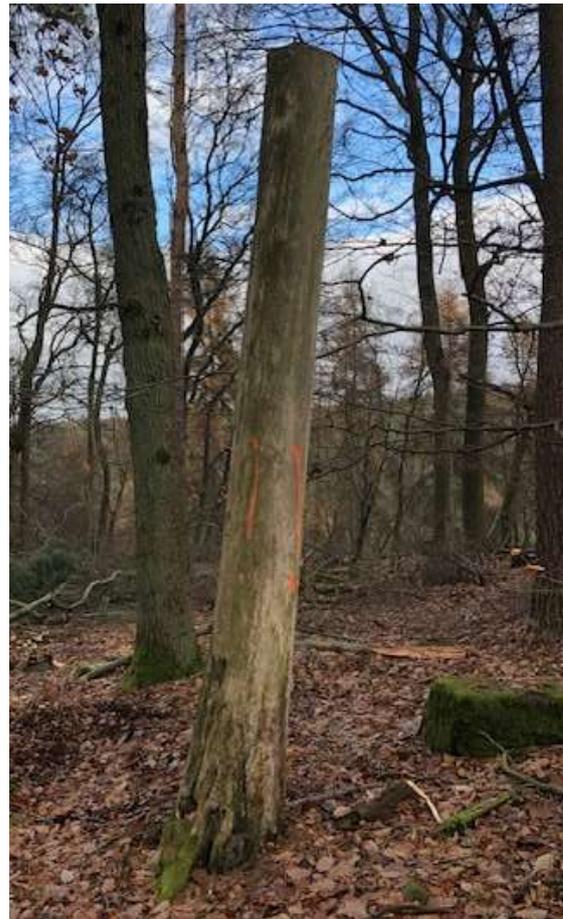
Abbildung 6: Hochstubben

Ein ökologischer Kompromiss gegenüber dem bodennahen Umschnitten von Totholz ist das Anlegen von Hochstubben (Abb. 6). Diese können gefahrlos mittels Harvester angelegt werden. Auf diese Weise bleibt stehendes Totholz innerhalb der Hiebsflächen bestehen, jedoch geht keine nennenswerte Gefahr für Waldarbeiter davon aus.

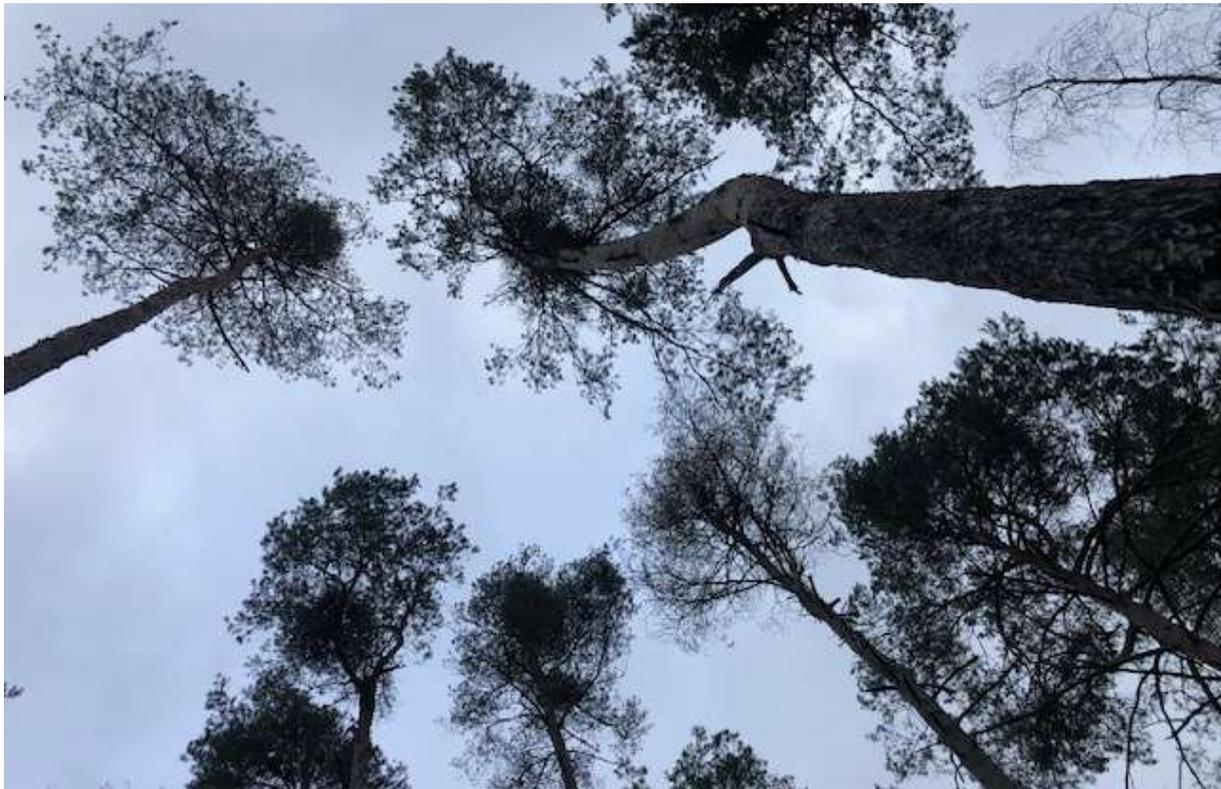
Abbildung 7: Mistelbefall am Haardtrand

Der Waldzustand ist nach wie vor besorgniserregend. Insbesondere am Haardtrand starben dieses Jahr über wieder zahlreiche Bäume ab, vor allem Kiefern. Beim Auszeichnen des Radharvesterhiebes Kastanienwald in der Nähe der Weilach fiel auf, dass dort stellenweise jede Kiefer von der Mistel befallen ist. Die dunklen Flecken in den Baumkronen in Abbildung 7 sind Misteln. Gleichzeitig weisen die Kiefern eine spärliche Benadelung auf, was auf die eingeschränkte Vitalität dieser Bäume hindeutet.

Bei derartigem Mistelbefall in Kombination mit der spärlichen Benadelung ist oftmals die Zukunft der betroffenen Bäume vorgezeichnet. Ebenso zeigt sich im Kastanienwald der nächste Entwicklungsschritt (vgl. Abbildung 8).

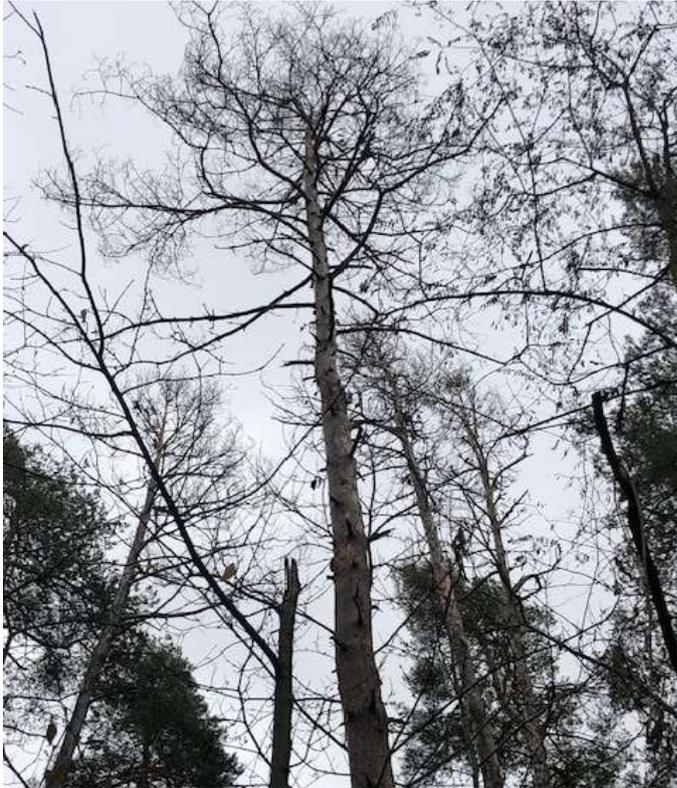
Abbildung 8: Mehrere abgestorbene Kiefern in räumlicher Nähe zueinander

Im Kastanienwald steht die Kiefer in enger Mischung mit der Esskastanie, sodass dort selbst bei einem Ausfall der Kiefer noch eine Bewaldung bestehen bleibt. Außerdem bieten die freigewordenen Stellen neuen Baumarten eine Chance und werden daher in der nächsten Pflanzplanung berücksichtigt.

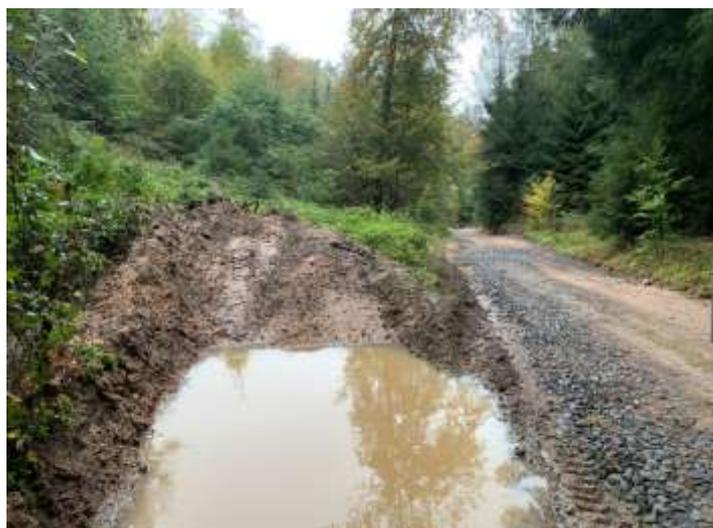
Abbildung 9: Mit dem Grader angelegtes Becken zum Wasserrückhalt

Noch immer steht das Ausbaggern einiger Absetzbecken zum Wasserrückhalt an. Aufgrund technischer Probleme wird das Baggern auf den Januar verschoben. Die bisher dieses Jahr mittels Grader angelegten Becken machen sich bereits bezahlt.

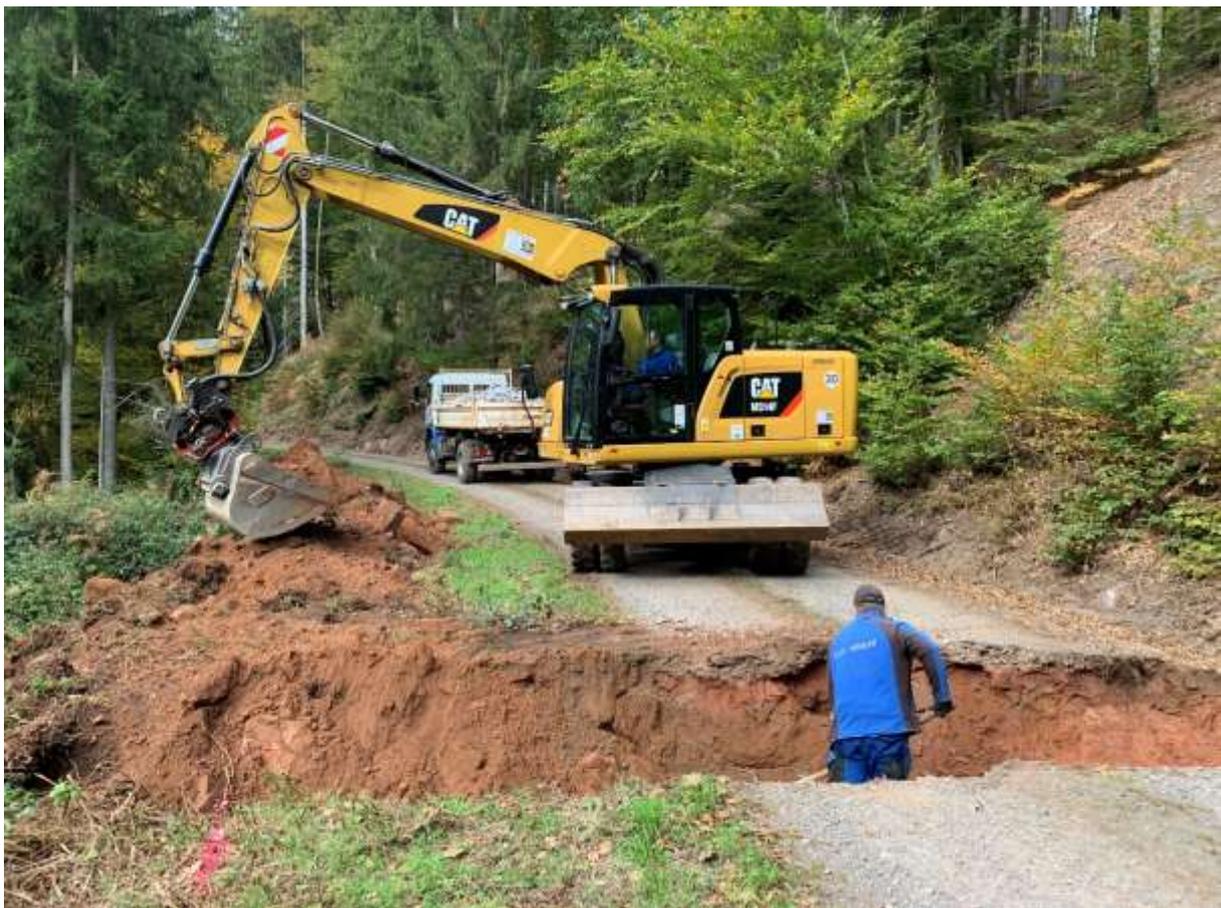
Abbildung 10: Ausheben des notwendigen Volumens für die Rigole

Hierzu wird der Wegekörper über seine Breite mit einem Querschnitt von 1*2 m aufgebaggert und mit groben Steinen befüllt. Anschließend wird das grobe Material mit feinem Material abgedeckt, damit eine normale Überfahrt gewährleistet ist. Außerdem soll die oberste Schicht dafür sorgen, dass kein weiteres Material zwischen die groben Steine eingeschwemmt wird und die Rigole für Wasser durchlässig bleibt.

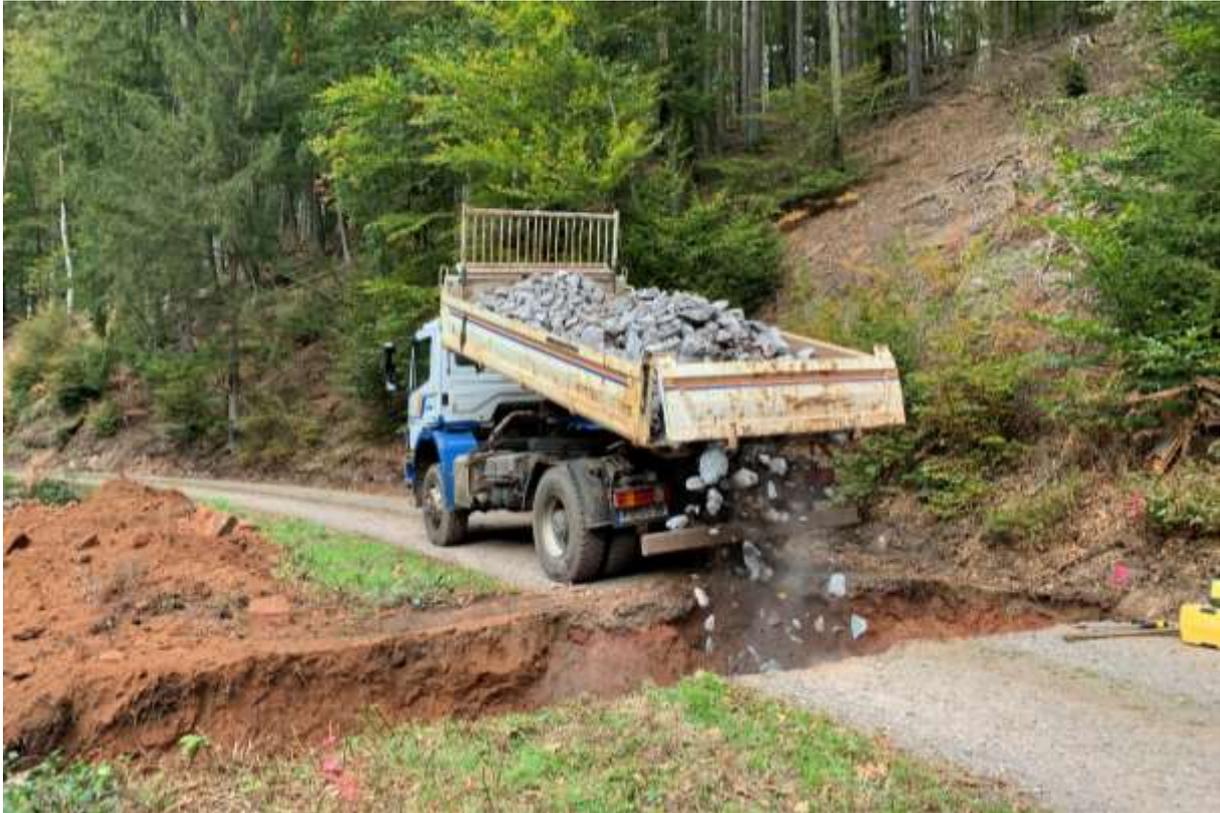
Abbildung 11: Befüllen der Rigole mit groben Steinen

Eine Rigole ist geprägt von sehr groben Steinen, die es dem Wasser ermöglichen durch diese hindurch zu fließen.

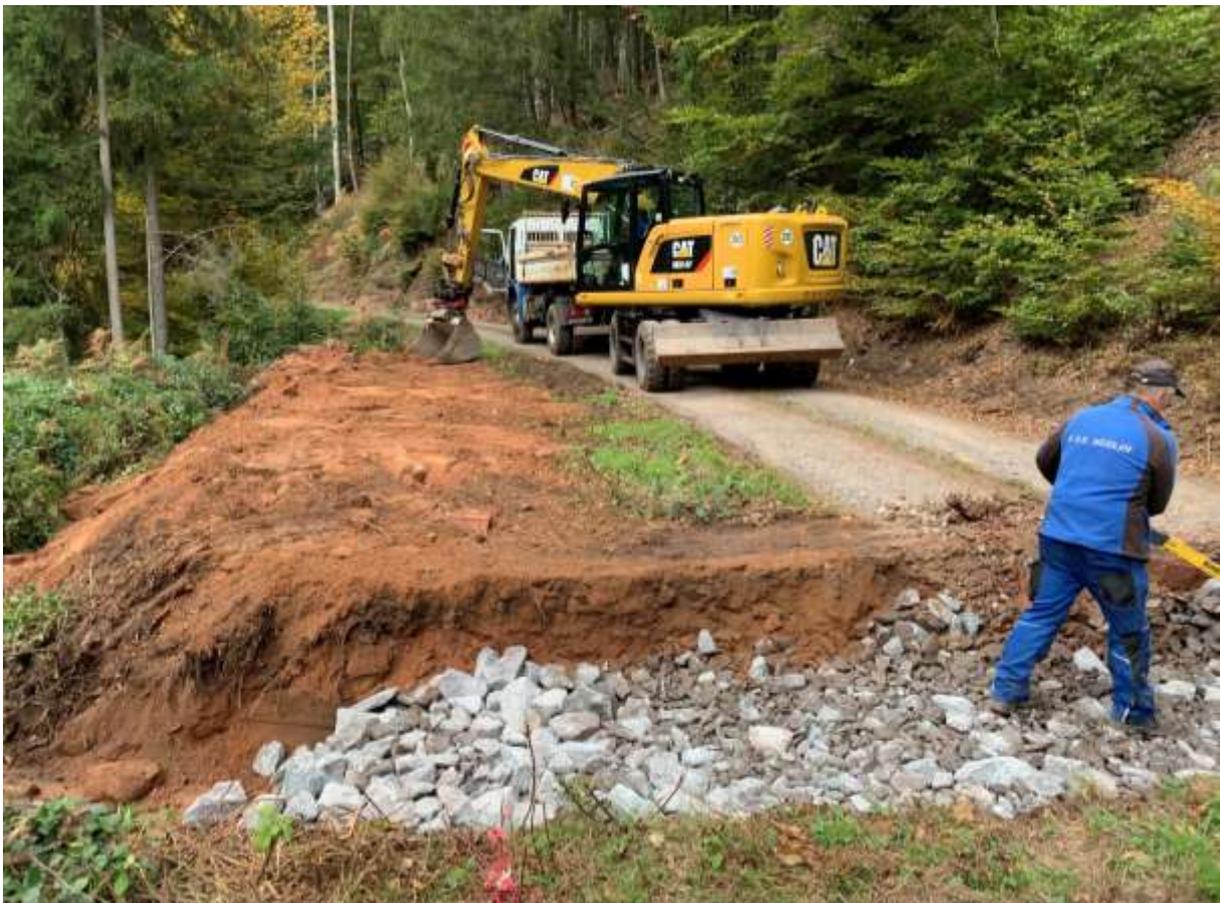
Abbildung 12: Verdichten der Rigole mittels Rüttelplatte und verteilen des Aushubes auf der Bankette

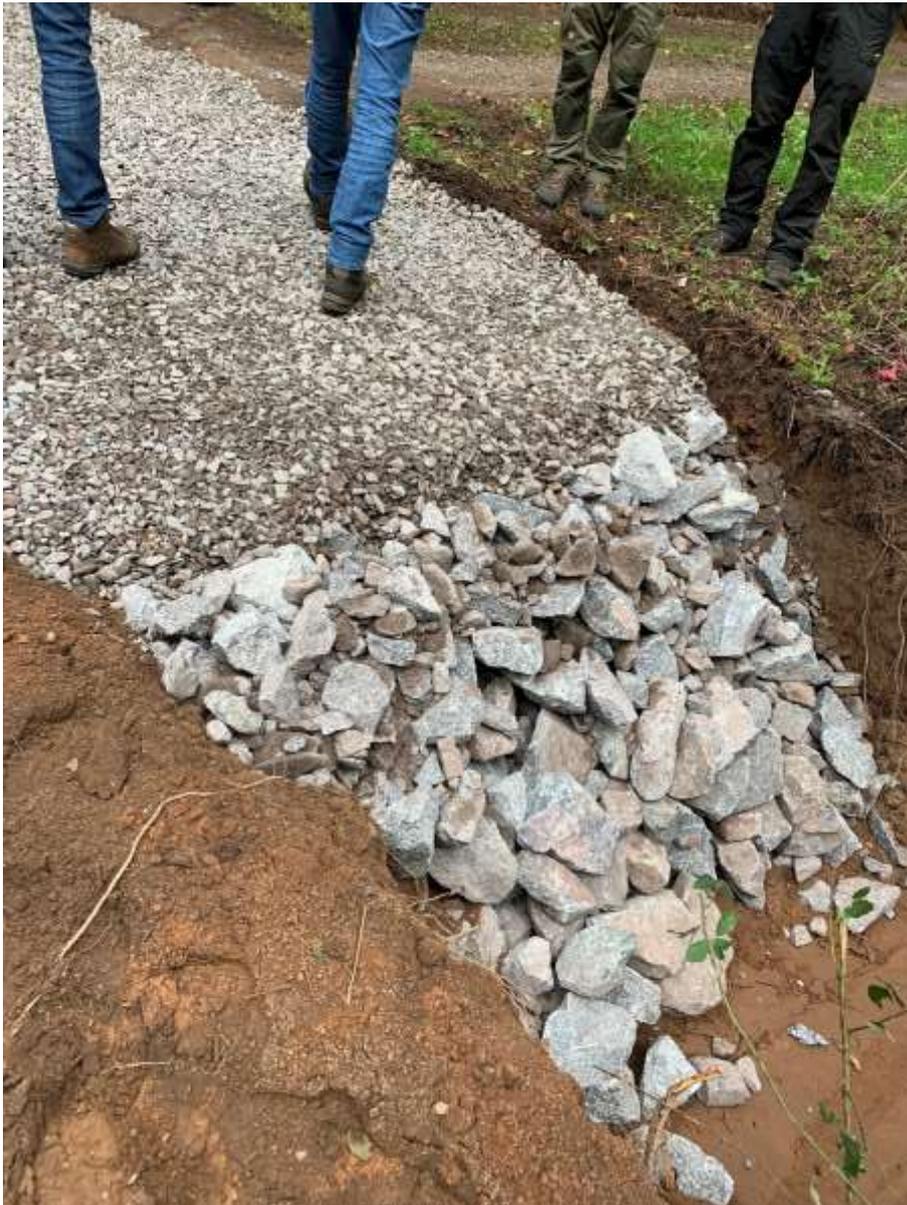
Abbildung 13: Fertig mit Feinmaterial abgedeckte Rigole

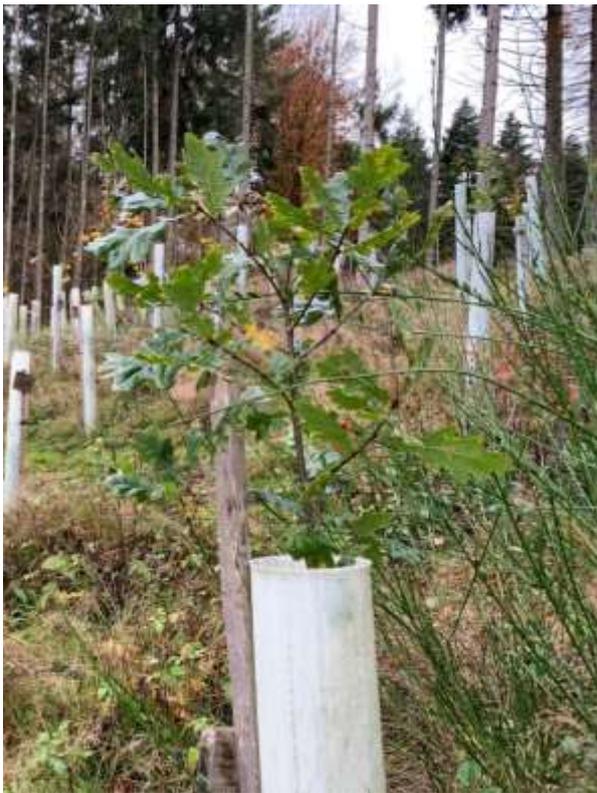
Abbildung 15: Traubeneiche aus der Pflanzaktion von 2021, diese ist bereits aus der Wuchshülle herausgewachsen. Wuchshüllen schützen anfangs gegen Rehwildverbiss, werden aber erst abgebaut, wenn die Bäume durch das Rehwild auch nicht mehr verfegt werden (Abkratzen der juckenden Bastchicht, in der jährlich das Gehörn wieder heranwächst; Hierbei können gravierende Verletzungen des Bäumchens entstehen.)
